Bürgerbeteiligung zum **Nutzungskonzept** Villa Berg

Nutzungskonzept Villa Berg

Ergebnisse der Gebäudeuntersuchung

BESTANDSUNTERSUCHUNG – BETEILIGTE PLANER

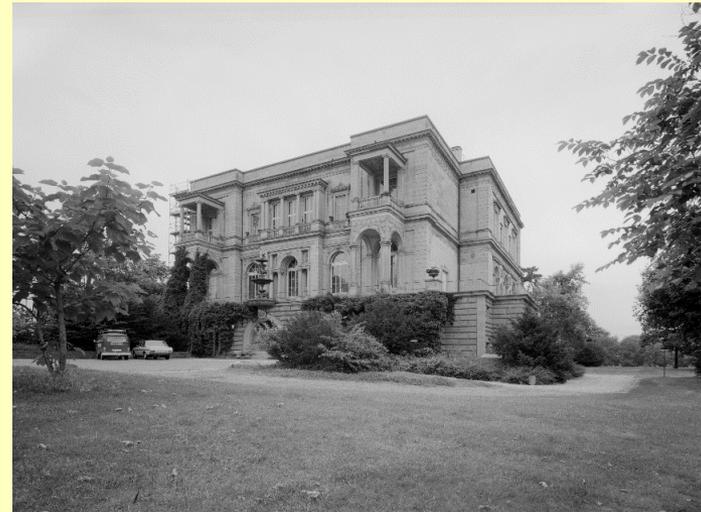
🦋 Villa Berg - Baudokument der Architekturgeschichte

- Erbaut: 1845 – 1853
Bauherr: Kronprinz Karl und seine Gemahlin Olga Nikolajewna
Berater: Friedrich Wilhelm Hackländer, Hofrat, Sekretär und Reisebegleiter des Kronprinzen Karl.
Planung: Christian Friedrich von Leins und Friedrich Neuner

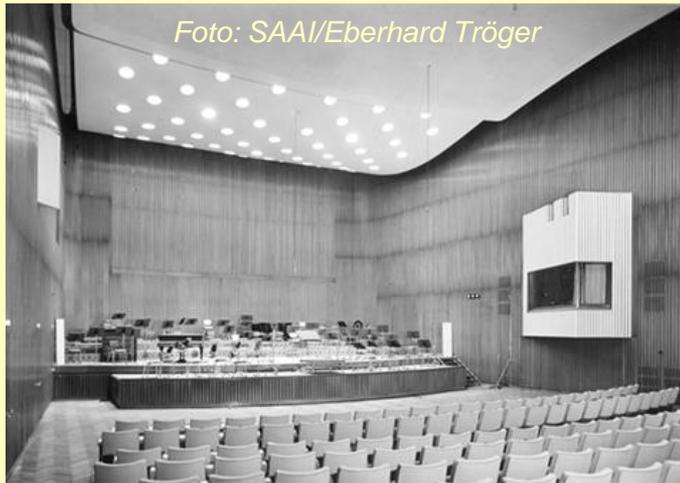
Villa Berg in Stuttgart - Baudokument der Wiederaufbauzeit

Bauzeit: 1947 - 1953 :
Hauptbeteiligte: Radio Stuttgart, vertreten durch Dr. Ing. Walter Hoffmann, Leiter der Bauabteilung
Stadt Stuttgart, vertreten durch Oberbürgermeister Dr. Arnulf Klett
Berater: Prof. Walther Hoss, Leiter der Zentrale für den Wiederaufbau Stuttgart
Architekten: Adolf Mössinger und Egon Eiermann

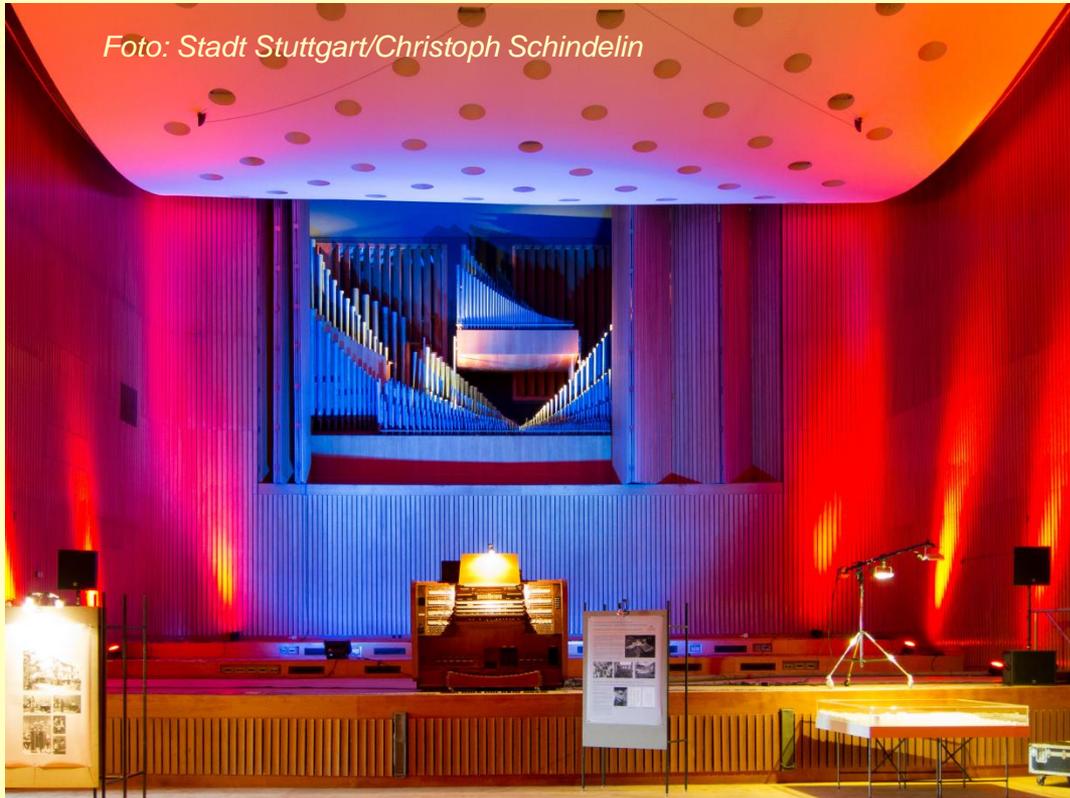
Villa Berg 2016

🦋 **Villa Berg in Stuttgart: Eine Rarität - Der Sendesaal von Egon Eiermann**

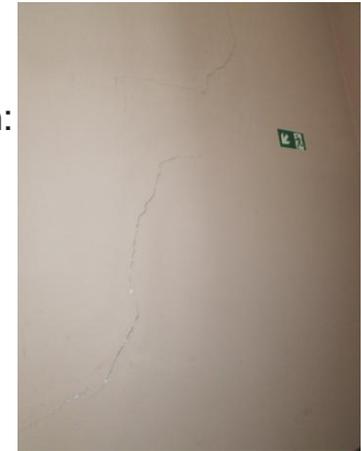
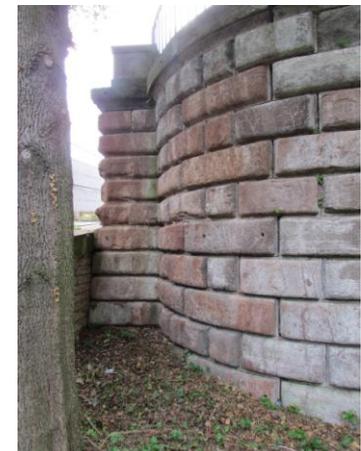
- **Vorhandene statische Bausubstanz ist weitestgehend in einem optisch guten Zustand**

Dachkonstruktion: Stahlfachwerk mit Stahlbetonschale. Konstruktion kann nur zusätzliche Lasten aufnehmen wenn im gleichen Maß vorhandene Lasten entfernt werden.

- Schadensbild:
 - Rissbild im Haupttreppenhaus inkl. angrenzender Außenwände und Portikus bzw. im Bereich Sitzungsaal, ohne statisches Risiko
 - Stützmauern der Terrasse zeigen starke Verformungen / Neigungen. Für eine langfristige Nutzung sind Sanierungsmaßnahmen notwendig
 - Schadhafte Terrassenbefestigung am angrenzenden Haupttreppenhaus inkl. Ableitung des Niederschlagswassers

Maßnahmen: Aufmaß Stützmauern | Baugrundgutachten | Rissmonitoring | Bestimmung der Karbonatisierungstiefe an Stahlbetonbauteilen

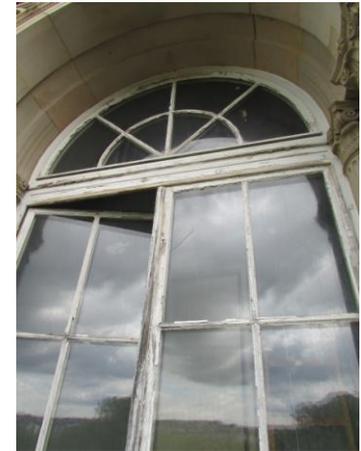
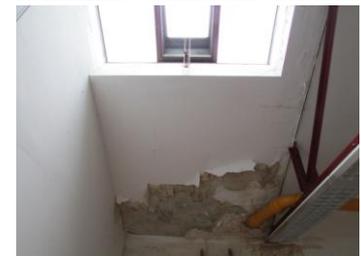
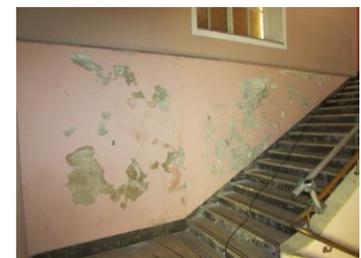
- Jedes Bauteil, raum- und ebenenweise dokumentiert
- Darstellung der Positionen / Fotostandort aller Bauteile
- Zustand der Bauteile überwiegend dem Alter entsprechend mit augenscheinlich untergeordneten Schäden

- Folgende Mängel schädigen den Gebäudebestand:
 - Dachhaut in den Anschlussbereichen Attika und Oberlichter
 - Massive Feuchteschäden in den darunter liegenden Räumen
 - Die Fenster und Türen der Außenwände
- Für Gebäudenutzung muss Sicherheit gem. Anforderungen LBO/VStättVO/ASR/Unfallkasse gewährleistet sein
 - Bei bodentiefen / stockwerksübergreifenden Fenstern bzw. Türen mit Glaseinsatz
 - Handläufe und Geländer

Bestandssicherung Dach, Außenfenster/-türen umgehend erforderlich | Erfüllen der Anforderungen bei Gebäudenutzung | Gesamtanierung ist notwendig

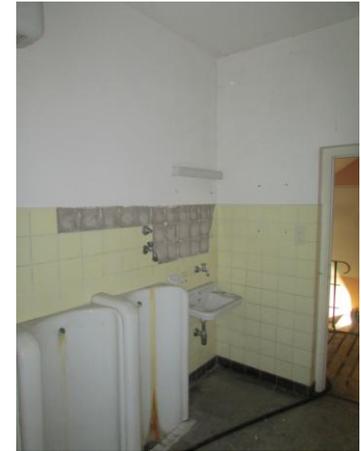
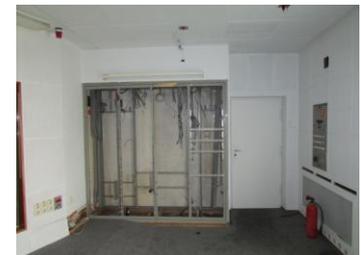
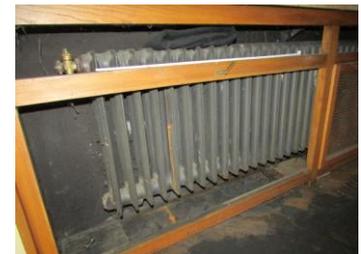
- Inbetriebnahme der Elektroanlage nicht möglich, auch nicht übergangsweise.
Elektro-, Sicherheits-/Notbeleuchtungs- und Brandmeldeanlage komplett erneuern
- Die Sanitäranlage darf aufgrund der langen Stillstandzeit nicht wieder in Betrieb genommen werden (Hygienevorschriften).
Totale Erneuerung des Rohrleitungsnetzes zwingend erforderlich (Hinweis: Zur Bewertung der Grundleitungen ist ergänzend eine Kamerabefahrung erforderlich)
- Das Warmwasseraufbereitungssystem ist nicht mehrfunktionsfähig, technisch veraltet und verschlissen. Die Anlage ist von Grund auf zu erneuern
- Die vorgefundene Lüftungsanlage ist veraltet, technisch verschlissen und nicht mehr gebrauchsfähig. Eine Instandsetzung der Anlage ist nicht möglich.

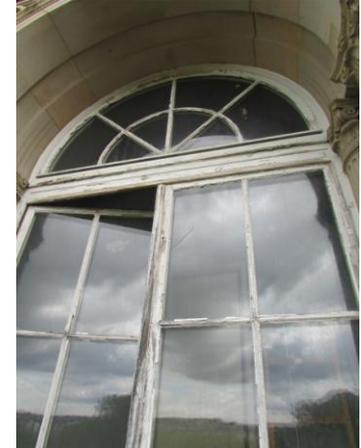
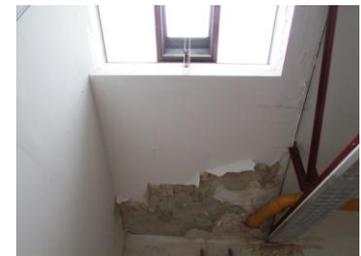
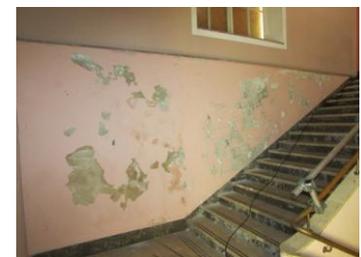
UNMITTELBAR NOTWENDIGE SICHERUNGSMABNAHMEN

- Sanierung schadhafter Dachhaut im Attikabereich
- Reparatur Regenfallleitungen
- Instandsetzung von Fenster und Außentüren zur Herstellung der Luftdichtheit
- Beseitigung Feuchteschäden Außenwand Treppenhaus Süd-Ost und Foyer, Herstellung horizontale / vertikale Abdichtung
- Sanierung schadhafter Terrassenbereiche

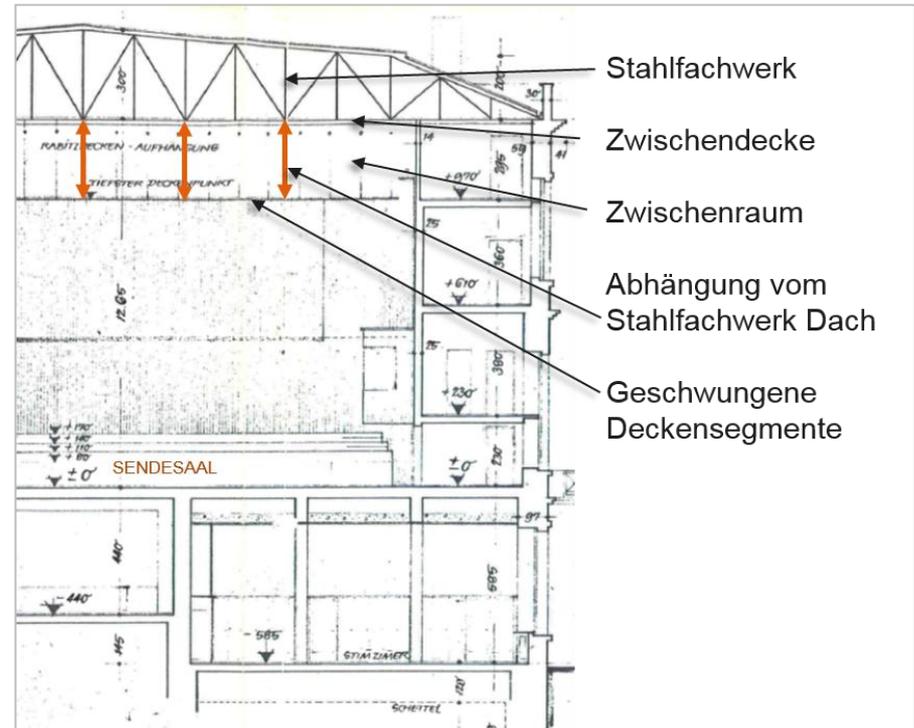
Um den Sendesaal für Veranstaltungen nutzbar zu machen, ist ein sehr hoher Aufwand erforderlich für die Einhaltung der Versammlungsstättenverordnung:

- Ertüchtigung des oberen Raumabschlusses nach Anforderungen des Brandschutzes
- Be-/ Entlüftung erforderlich mit sorgfältiger Standortwahl für Lüftungsgeräte aufgrund ihrer Größe
- Schadstoffsanierung (Holzverkleidung mit Dämmung im Saal, Zwischendecke)

Die notwendigen Maßnahmen für eine Interimsnutzung sind aufwendig, sie sollten deshalb offen genug sein, um in eine langfristige Nutzung überführt zu werden

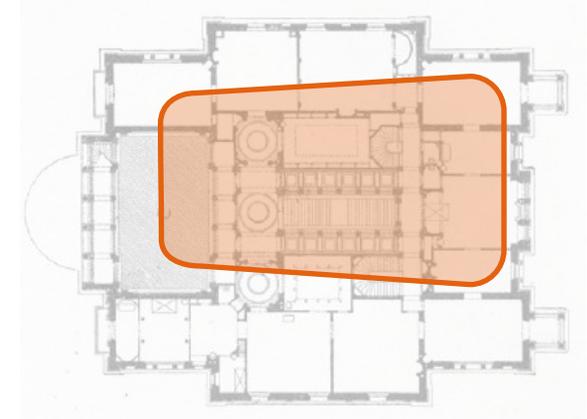
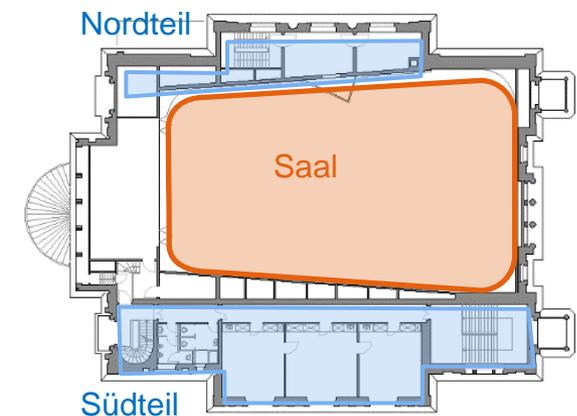
Sendesaal im historischen Grundriss

- Der Sendesaal teilt das Gebäude in den oberen Geschossen in einen schmalen Nordteil und einen breiteren Südteil
- Dies bedingt spezifische Raumcharakteristika, Erschließung und Nutzung („maßgeschneidert“ für die Rundfunknutzung der 50er Jahre)

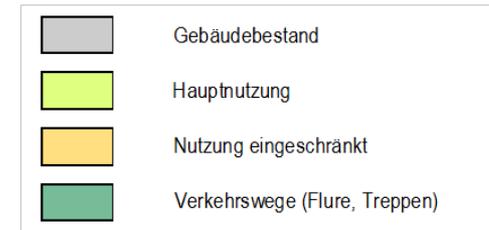
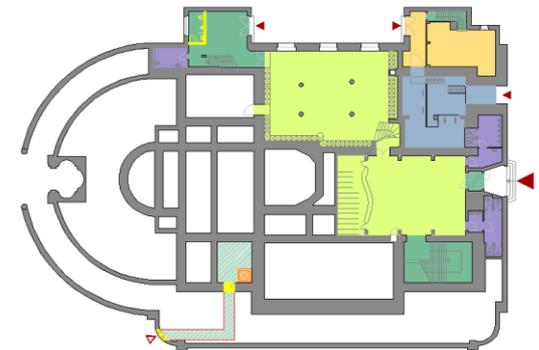
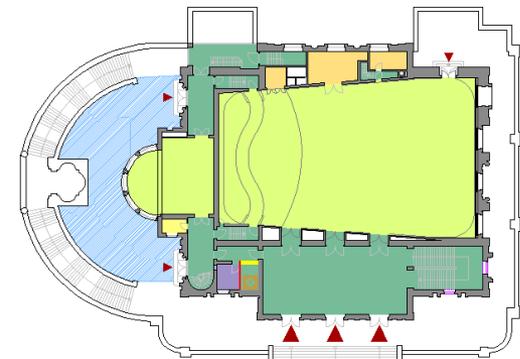
- Aufzug im Südteil des Gebäudes (barrierefreie Nutzung für das Sockelgeschoss, das Erdgeschoss sowie den Südteil des Gebäudes in den oberen Etagen)
- Verlängerung der Haupttreppe bis ins 2. OG
- Erschließung des Gebäudesüdteils mit dem ehem. Stimmzimmer über die bestehende Treppe

- Klärung mit der Feuerwehr bzgl. Anleitern als 2. Rettungsweg auf der Nordseite
- Abstimmung mit der Feuerwehr bezüglich Nutzung der Wendeltreppe als Rettungsweg (im Neubau nicht zulässig, kann unter Berücksichtigung des Denkmalschutzes möglicherweise akzeptiert werden)

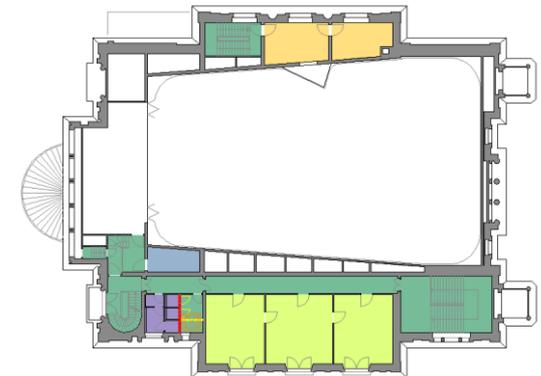
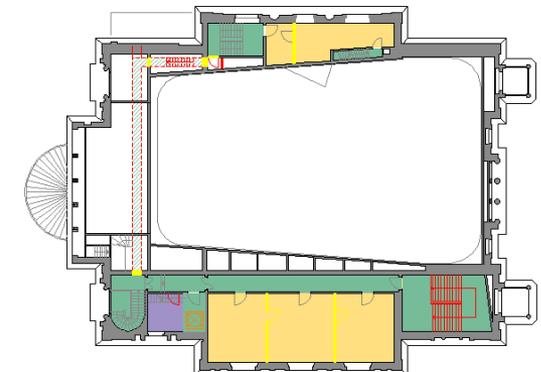
- Nutzung des ehemaligen Sendesaals ohne Brandschutzertüchtigung und Schadstoffsanierung
- Barrierefreie Erschließung des gesamten Gebäudes mit nur einem Aufzug
- Cafébetrieb mit typisch erforderlichen Nebenräumen im Gebäudebestand
- Angebot ausreichender Anzahl von WC-Anlagen für große Veranstaltungen im Bestand nicht darstellbar

- Ertüchtigung des Saals für Veranstaltungsnutzung

- Anbindung eines Aufzuges an die Tiefgarage
- Die Herstellung einer Brücke zwischen Nord- und Südteil des Gebäudes durch den Orgelraum
